**INSTITUTO SUPERIOR POLITÉCNICO  
JOSÉ ANTONIO ECHEVERRÍA**

**ESTRATEGIA PARA ENFRENTAR EL DETERIORO  
CONSTRUCTIVO DE LAS VIVIENDAS EN CENTROS  
TRADICIONALES DE CIUDADES INTERMEDIAS DE  
SANCTI SPÍRITUS. CASO ESTUDIO YAGUAJAY**

**TESIS PRESENTADA EN OPCIÓN AL GRADO CIENTÍFICO DE  
DOCTOR EN CIENCIAS TÉCNICAS**

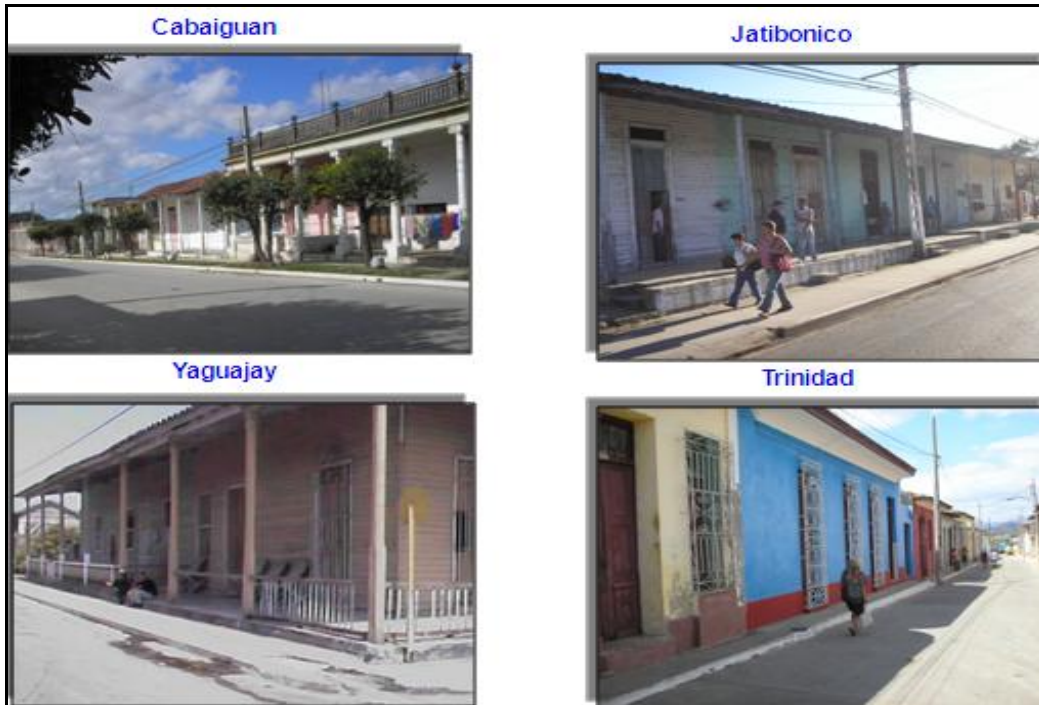
2.F.1 Viviendas típicas de los centros tradicionales de ciudades intermedias de Sancti Spíritus.

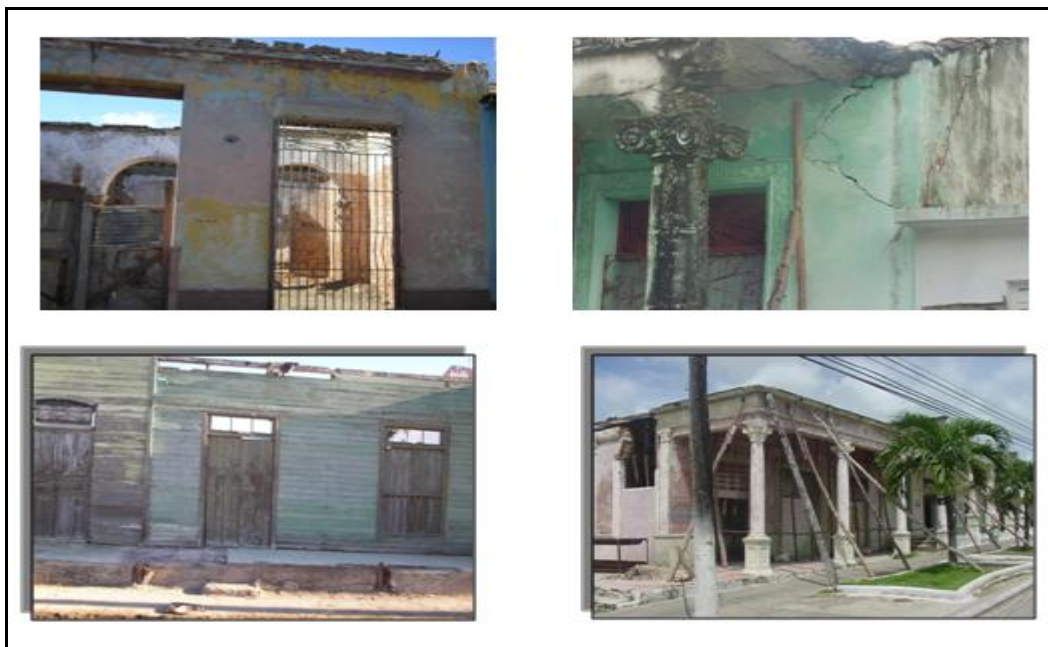
2. F.2 Lesiones típicas de las viviendas de los centros tradicionales de ciudades intermedias de Sancti Spíritus.

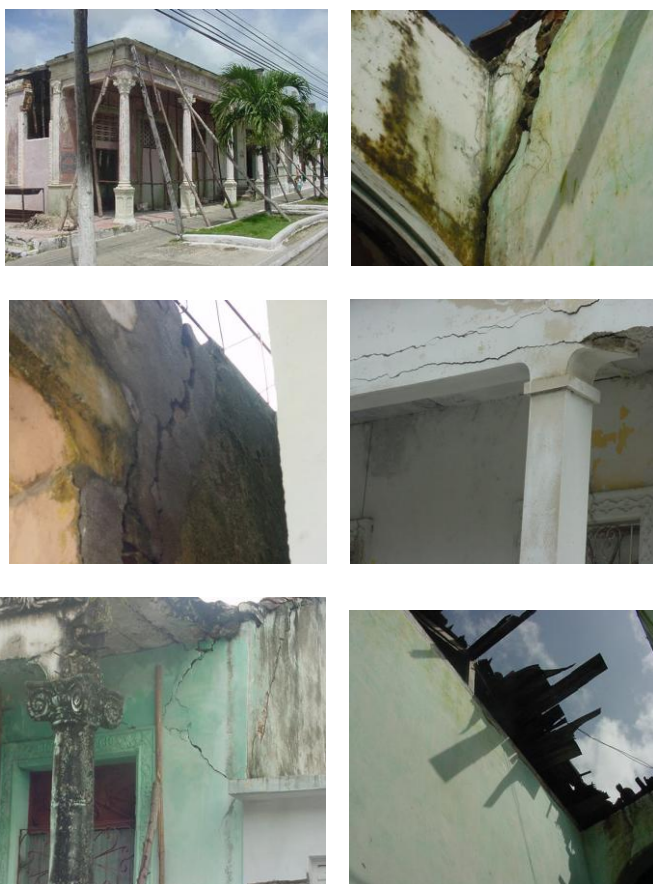
2.F.4 Lesiones típicas de las viviendas del centro tradicional.

Para el análisis se tomaron los techos y paredes al ser los elementos más dañados (ver 2.F.4) y los que garantizan la estabilidad de las construcciones del área. Para ello se han hecho diferentes tablas de interrelación de variables, que permitan llegar a conclusiones sobre el comportamiento de los daños.

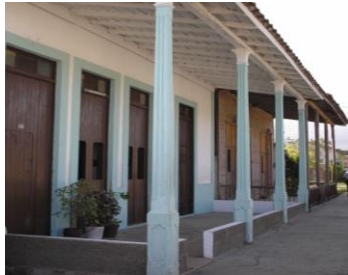
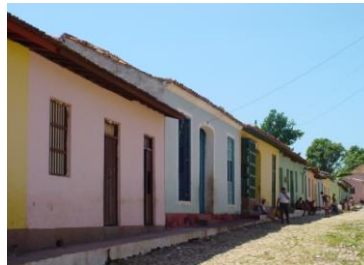
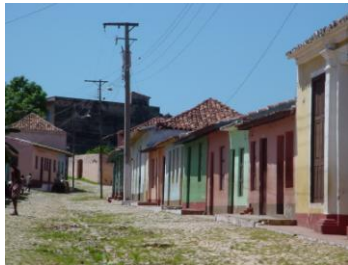
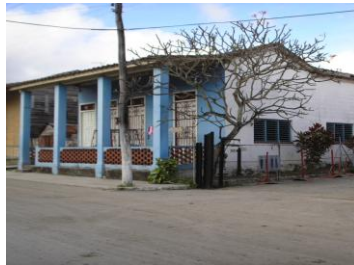
#### 4.F.2 Acciones constructivas realizadas en los centros tradicionales de las ciudades intermedias de Sancti Spíritus
